# Bedömning geoteknisk status Gamleby hamn

Västerviks kommun

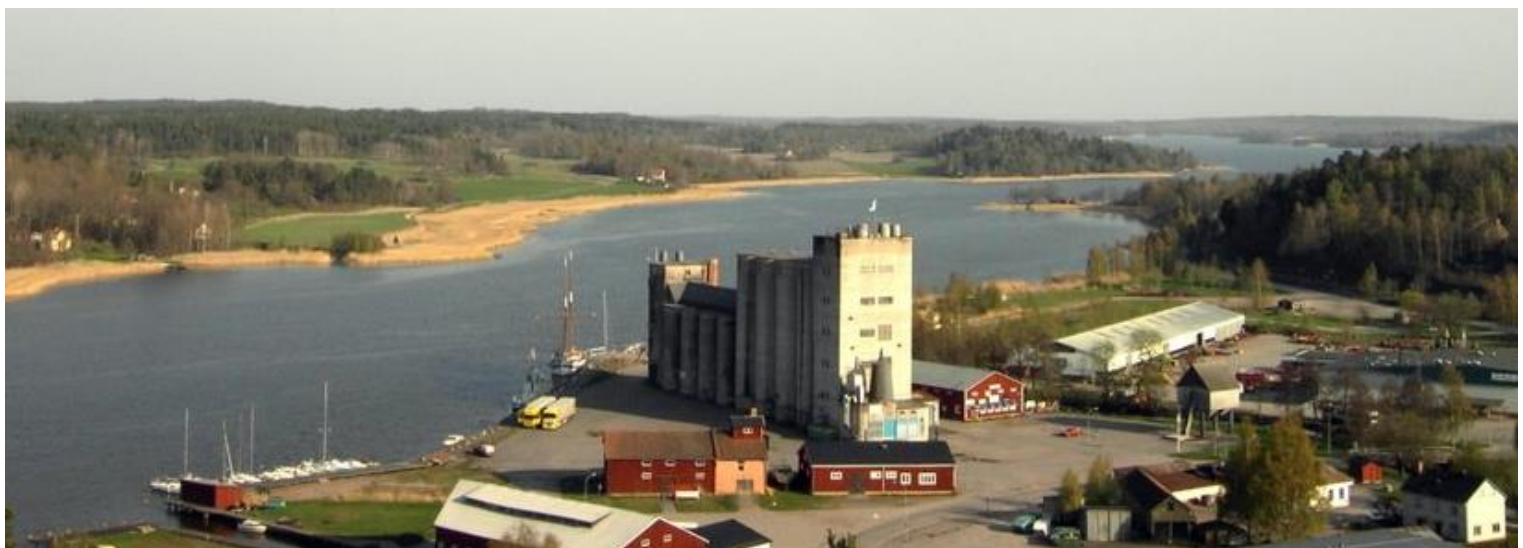
**Foto 1.** Gamleby hamn, fotot är hämtat från hemsida [www.gamleby.se/kulturhamn.html](http://www.gamleby.se/kulturhamn.html)

De största byggnaderna inom området är en hög silobyggnad och Lantmännens Maskin AB:s byggnader som ligger söder om silobyggnaden, se **foto 1** nedan. Silobyggnaden används inte längre för sitt ursprungliga ändamål, numera inryms istället en bilreperationsfirma i byggnaden.

De byggnader som är pålade förefaller stå stadigt, medan de byggnader som inte är pålade liksom marken runt omkring sjunker pga. sättningar.

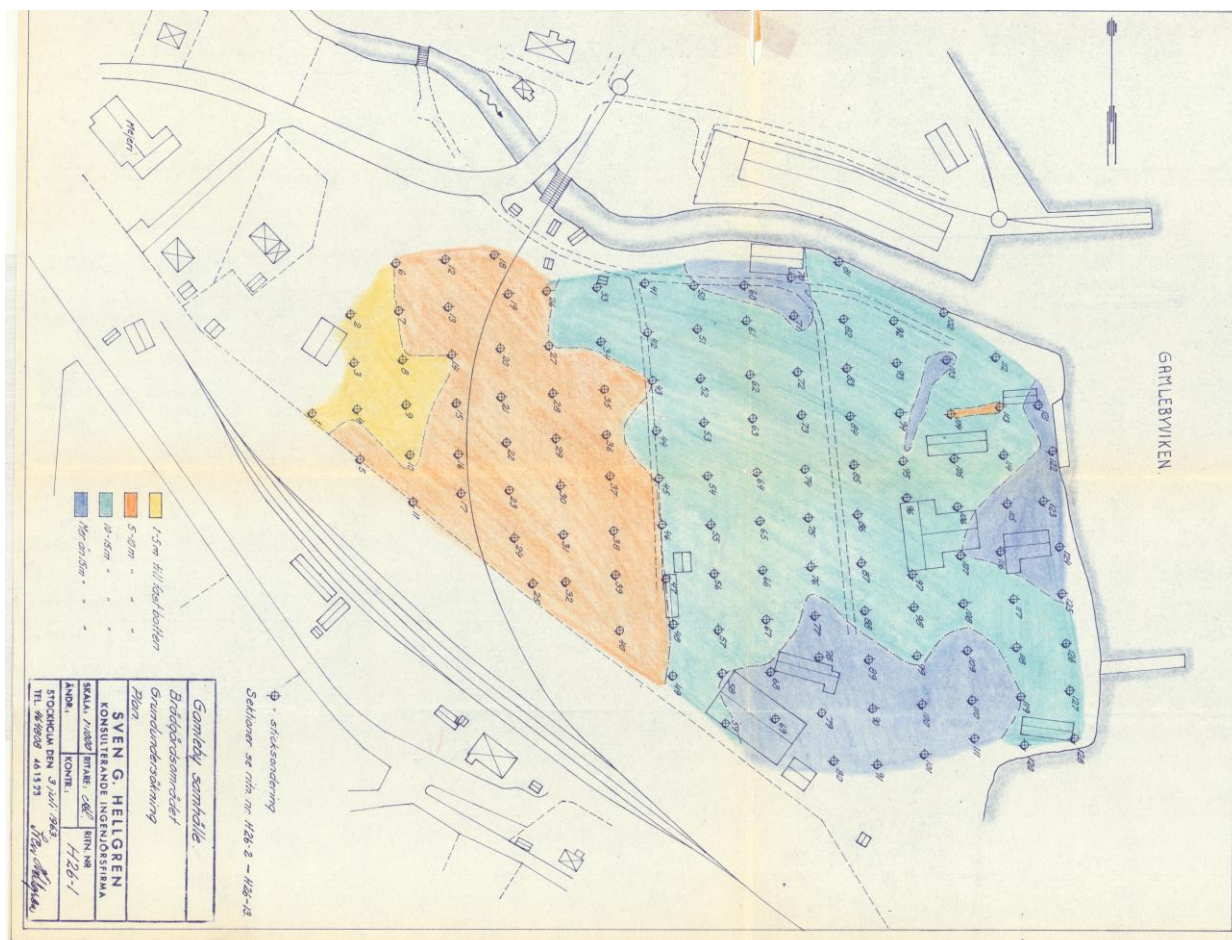
**Figur 8.** Ritning H 26-1, djup till fast botten, inom området direkt söder om Gamlebyån, kv Sågen. Gul färg, 1 - 5 m till fast botten, orange 5 - 10 m, ljusblå, 10 - 15 m och mörkblå mer än 15 m.

I **fig. 8**, ritning H 26-1, redovisas djupet till fast botten i området. Av den framgår djupet till fast botten i det aktuella området öster om Ö. Ringvägen är 5 – >15 m.

”En remsa från stranden med 20 m bredd måste lämnas obelastad. En 20 m bred remsa innanför den obelastade kan endast belastas med ca 1,2 t/m<sup>2</sup> (således inom ett avstånd av 20-40 m från kajen). Längre från kajen kan belastningen ökas till 2,8 t/m<sup>2</sup>.”

Beräkningarna har gjorts för det förhållandet att inte markgenombrott ska ske. Belastningen kommer dock medföra sättningar, 0,5 m till drygt 1 m sättning enligt utredningen.

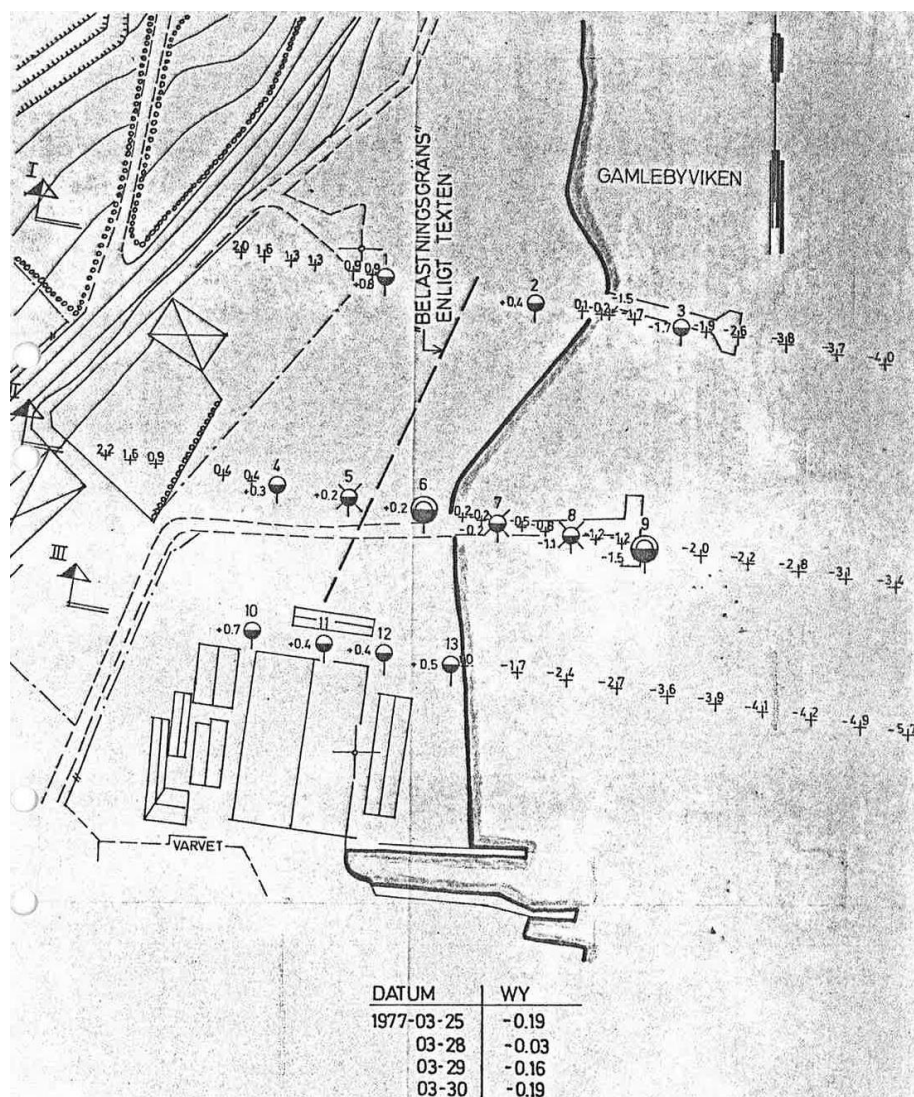
**Figur 10.** Utdrag från ritning tillhörande Geotekniskt utlåtande för utbyggnad av småbåtshamn vid Varvet i Gamleby, Bjurströms geotekniska byrå AB, 1977-07-15.

I **fig. 10** nedan redovisas "belastningsgränsen", dvs väster om gränsen får marken belastas måttligt, 1,0 t/m<sup>2</sup> (10 kPa), och öster om denna får marken ej belastas, t ex med upplag.

Avslutningsvis rekommenderas att vid detaljprojekteringen utföra noggrannare undersökningar och stabilitetsberäkningar.

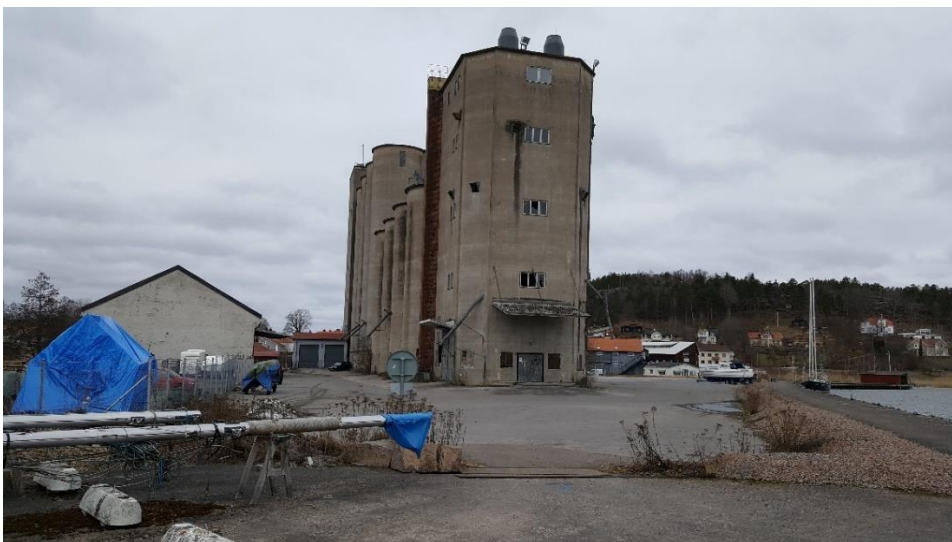
**Foto 2.** Silobyggnaden

Om den stora silobyggnaden, se **foto 2**, rasar kan det leda till mycket stora konsekvenser. Den stora silobyggnaden bör därför kontrolleras med avseende på framtida risker, om den står upprätt, typ av pålar, pålarnas kvalitet etc.

Om den står upprätt kan relativt enkelt kontrolleras genom inmätning. Det bör göras snarast för att säkerställa att så inte är fallet. I det fall en viss lutning konstateras bör en separat utredning göras för att utröna hur det ska hanteras.
