# Livsmiljöinventering

Gränsö, Västerviks kommun 2025

2025-12-10

| <b>Uppdragsnamn</b> | Detaljplan Gränsö (utökning spa) |

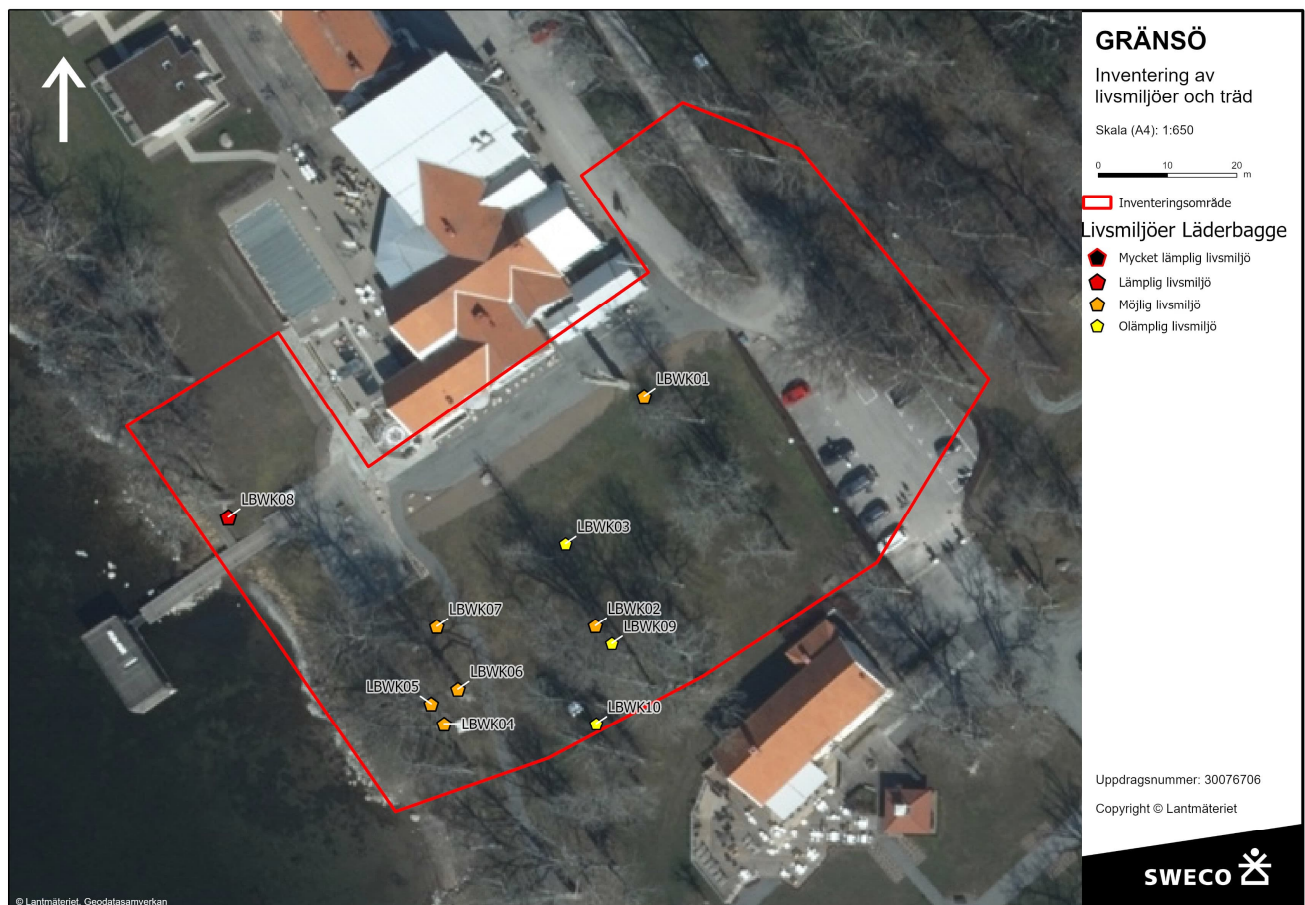
Av totalt tio träd bedömdes sex av dessa hysa möjliga livsmiljöer för läderbagge under inventeringen (Figur 3). Samtliga träd inom inventeringsområdet har kontrollerades på håligheter. Kartan presenterar enbart de träd där det är aktuellt att göra en bedömning. Aktuella träd utgörs av ek, hästkastanj, bok och ask. Tre av dessa utgörs av ekar vid strandkanten som har röta med mulmbildning i stambasen som verkar fortsätta längre in i trädet. Det fjärde trädet är en hästkastanj med stora håligheter med mulmbildning. Det femte trädet utgörs av en högstubbe av bok där det inte gick att avfärda mulmbildning i trädet. Det sista trädet är en ask vid strandkanten som bedömdes hysa lämpliga livsmiljöer, den har en stor hålighet i ett solbelyst läge samt förekomst av mulm inne i trädbasen. Se Tabell 2 för bedömning av livsmiljön för respektive träd.

Figur 3: Karta över potentiella livsmiljöer för arten läderbagge.

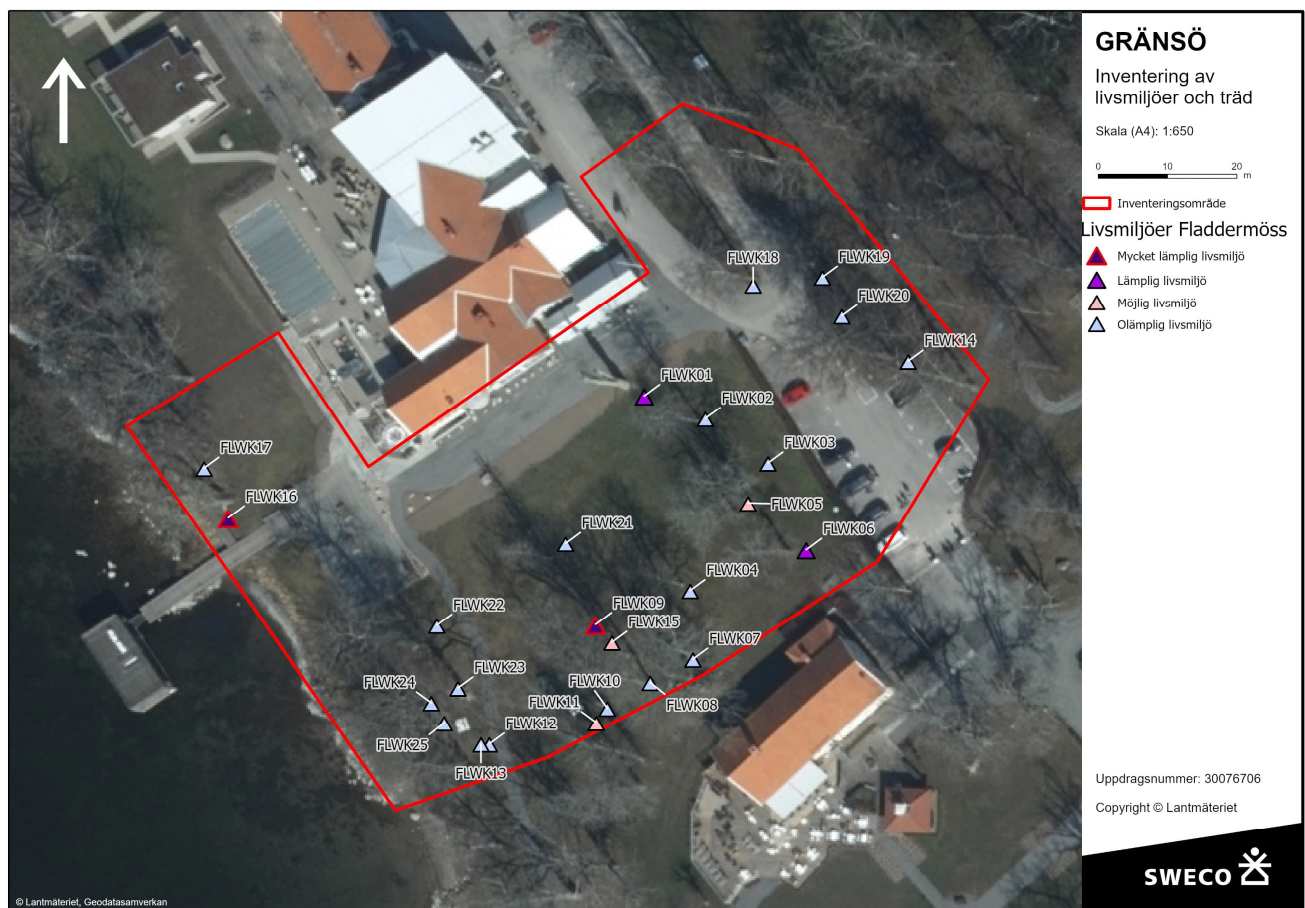
Av totalt 25 träd bedömdes sju av dessa hysa potentiella livsmiljöer för fladdermöss under inventeringen (Figur 4). Av dessa klassades två som mycket lämpliga, två som lämpliga och tre som möjliga. Se Tabell 3 för bedömning av livsmiljön för respektive träd. För dessa träd bedömdes den strukturella lämpligheten utifrån trädhålligheternas utformning (storlek, djup och positionering) och ostördhet i form av artificiell belysning mot trädhålligheterna.

Figur 4: Karta över potentiella livsmiljöer för organismgruppen fladdermöss.

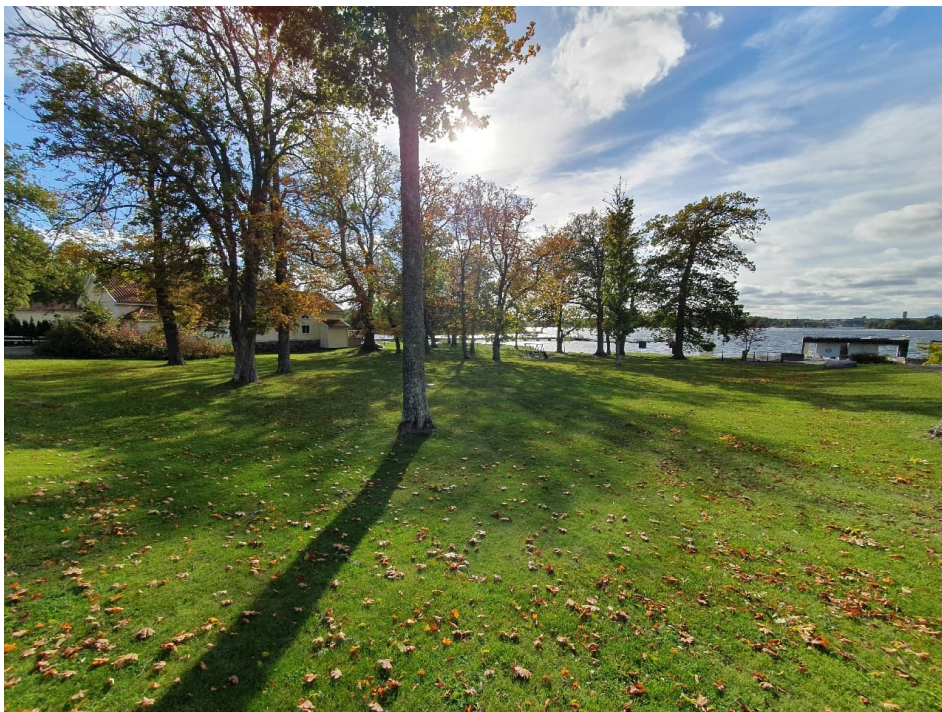
Inget Natura 2000-naturtyp kunde identifieras inom inventeringsområdet. Den aktuella naturtypen som skulle vara möjlig att eftersöka är trädklädd betesmark (9070). Dock noterades inga typiska arter för denna biotop och hela ytan utgjordes av en klippt gräsmatta som vid fältbesöket var mycket välskött. Det bedöms vara mycket längesedan denna yta hävdades genom bete eller slåtter och inga värdearter knutna till betesmarker kunde observeras vid fältbesöket.

Trädslagsammansättningen utgjordes av en blandning av inhemska träd och främmande arter. Trädslagfördelningen utgörs av 32% ek, 32% hästkastanj (främmande trädslag), 14% lönn, 18% ask och resterande 4% av bok. Över en tredjedel av trädslagfördelningen utgörs av främmande trädslag vilket anses vara en betydande mängd. Ytan bedöms utgöras av en trädgård eller parkmiljö och inte en Natura 2000-naturtyp (Figur 6).

Figur 6: Bild över inventeringsområdet, klippt gräsmatta som saknar floravärden kopplade till bete eller slåtter.

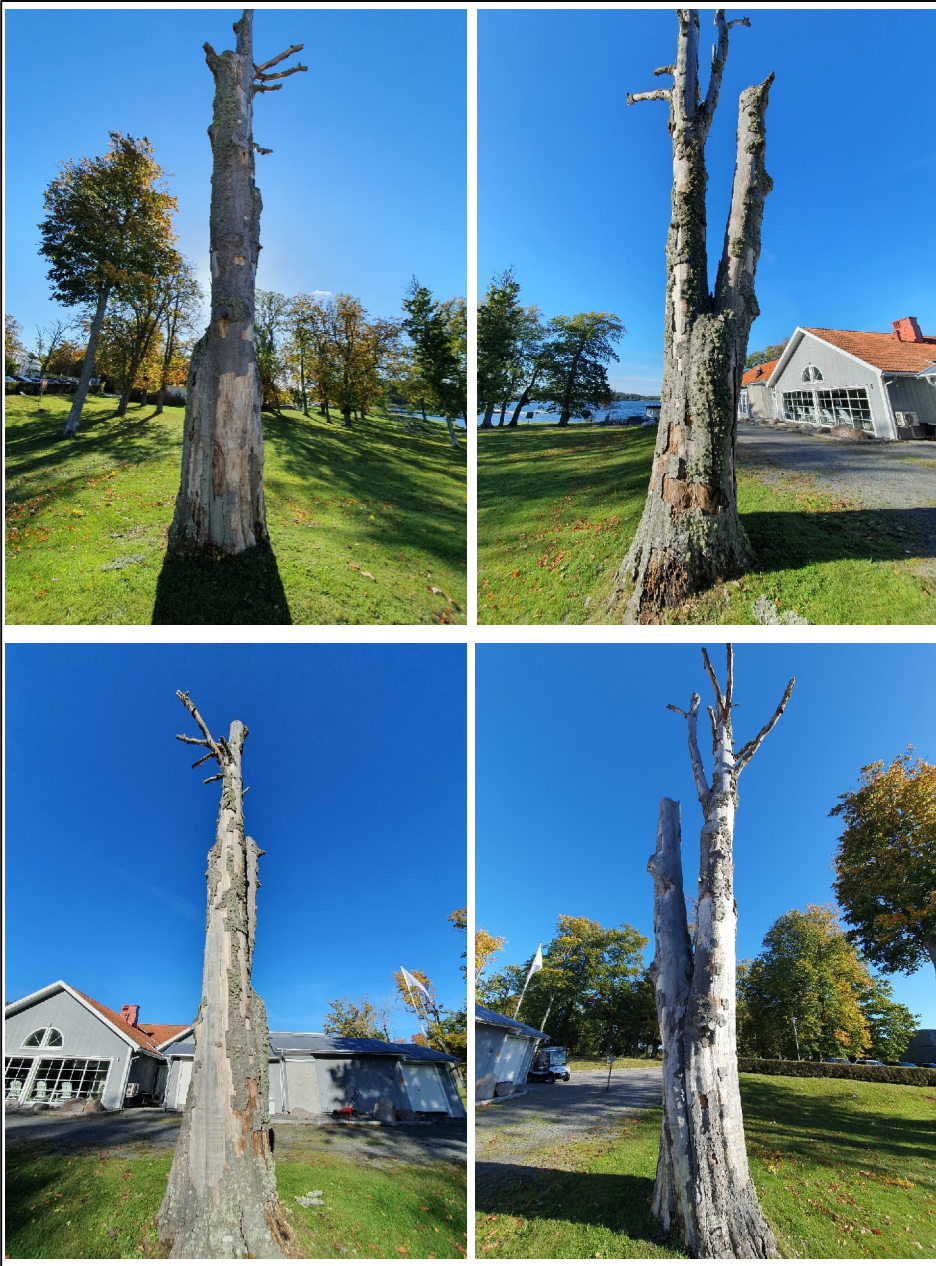
| Identitet | Bedömning av livsmiljö<br>(geografisk, strukturell och<br>ostörd lämplighet) | Lämplighet | Kommentar | Art |
|---|---|---|---|---|
| LBWK01 | 424 | Möjlig livsmiljö | Bok: högstubbe 381 cm i omkrets. Trädet bedöms inte ha haft någon hålighet innan det dog, rötan har påbörjats på utsidan av stammen. Hål från hackspett bedöms ha skapats de senaste par åren. Läderbagge kräver att stamrötan behöver vara utbredd, detta utvecklas under lång tid. Då det inte med säkerhet går att bedöma om trädet innehåller mulm klassas trädet som en möjlig livsmiljö. Inga spår kunde observeras. | Läderbagge |

| Identitet | Bedömning av livsmiljö<br>(geografisk, strukturell och<br>ostörd lämplighet) | Lämplighet | Kommentar | Art |
|---|---|---|---|---|
| FLWK01 | 433 | Lämplig livsmiljö | Bok: 381 cm i omkrets. Högstubbe med uthackad hållighet på nordsidan mot spaanläggningen, cirka 6 – 7 m upp. Bedöms vara ostört trots att det finns fasadbelysning på anläggningen, men bedöms inte belysa hålligheten. | Fladdermöss |

| SSTBOK1 | Bok | <i>Fagus sylvatica</i> | 381 | 121 | Särskilt skyddsvårt träd | Grovt hålträd och jätteträd: Högstubbe av bok. Trädet dog 5 - 7 år sedan och har fortfarande mycket kvarsittande bark även högt upp på stammen. Två minde håligheter har uppstått efter död, uthackade av hackspettar, d.v.s. bohål. Trädet har även börjat rötas i trädbasen. Trädet bedöms inte ha någon inre hålighet enligt fotografier från drönare. Avsaknad av vedsvamp som utvecklar möjliggör utmejsling av hål. Livsmiljö: <b>LBWK01</b> och <b>FLWK01</b> |

Figur 7: Högstubbe av bok: Bilden i övre vänstra hörnet visar norrsidan av stammen, övre högra hörnet visar östsidan av stammen, nedre vänstra hörnet visar södra sidan och bilden i nedre högra hörnet visar västsidan av stammen.

En ytterligare parameter att ta med i bedömningen av lämplighet som livsmiljö för läderbagge är om substratet (boken) kommer vara tillräckligt långlivat för att utvecklas till en lämplig livsmiljö och vara bestående nog för att läderbaggar ska kunna nyttja den. Det är osannolikt att lämplig livsmiljö för läderbagge ska hinna utvecklas och att trädet står kvar tillräckligt länge. Boken står även nära en byggnad och utgör en säkerhetsrisk då den har begynnande röta på utsidan. Detta kan orsaka instabilitet och i värsta fall kan trädet brytas av helt och falla omkull. Vid ett eventuellt avlägsnande av trädet kan det göra fortsatt nytta för biologisk mångfald i framtiden om det placeras som död ved i närområdet och stamdelar med hålighet placeras som stående ved. I samband med omlokalisering till ny plats säkras trädet mot risker för gren- och stambrott samt fall.

Genom ovan nämnda förslag bevaras fladdermössens kontinuerliga ekologiska funktion, därmed är det inte av vikt att utreda om stamhåligheten nyttjas eller ej. Om underlag för vilka arter som eventuellt nyttjar trädet ändå krävs behövs ytterligare inventeringar. En vidare inventering med automatisk registrering av ultraljud med autoboxar samt värmekamera under fladdermössens aktiva period jun-september ger aktuell information om art och hur många individer som eventuellt nyttjar trädet.
