# Helgsjö 3:59, Västervik

PM Geoteknik

DOKUMENTNAMN: 1482-PM-01 Geoteknik

DATUM: 2025-08-22

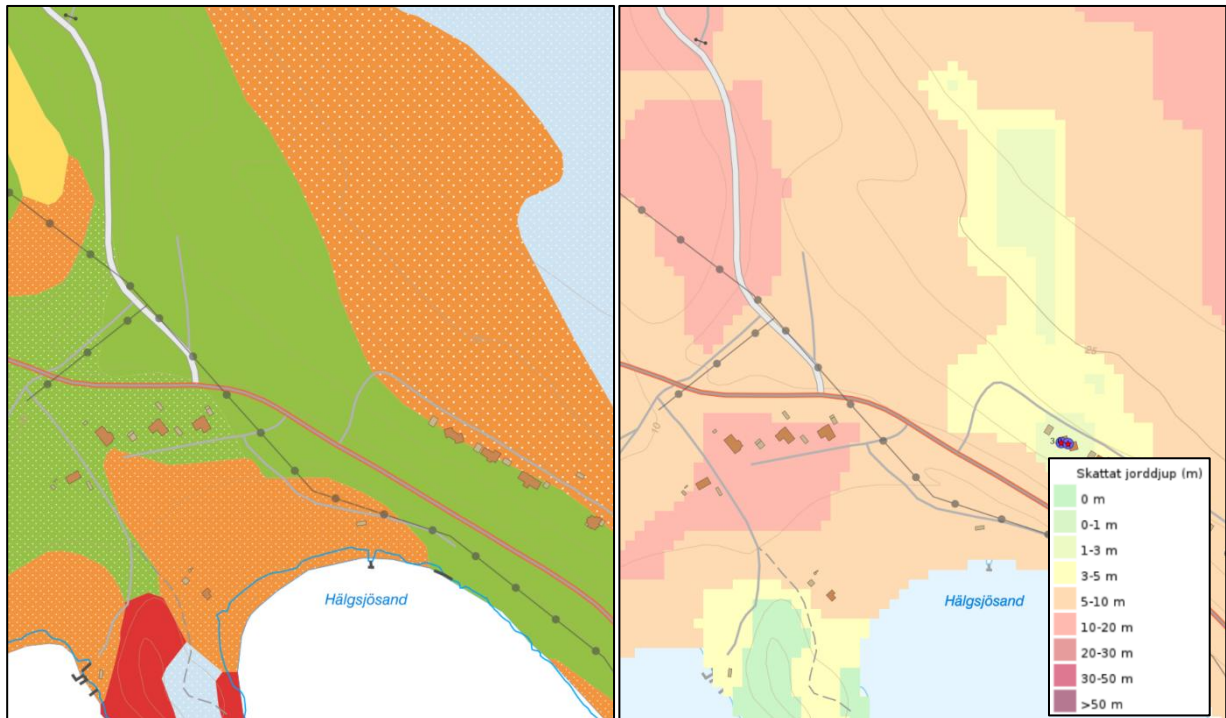
Figur 7-4 – Översikt av ytbeskaffenhet samt jorddjup (SGU, 2025).

SGU:s jordartskarta, se Figur 7-4, visar att ytlagret inom undersökningsområdet i huvudsak består av isälvssediment (grön), postglacial sand och svallsediment/grus (orange). Nordöst, utanför undersökningsområdet, anges ytlagret utgöras av sandig morän. Enligt jorddjupskartan varierar det uppskattade jorddjupet mellan ca 5–20 m i söder samt mellan 1–10 m i norr.

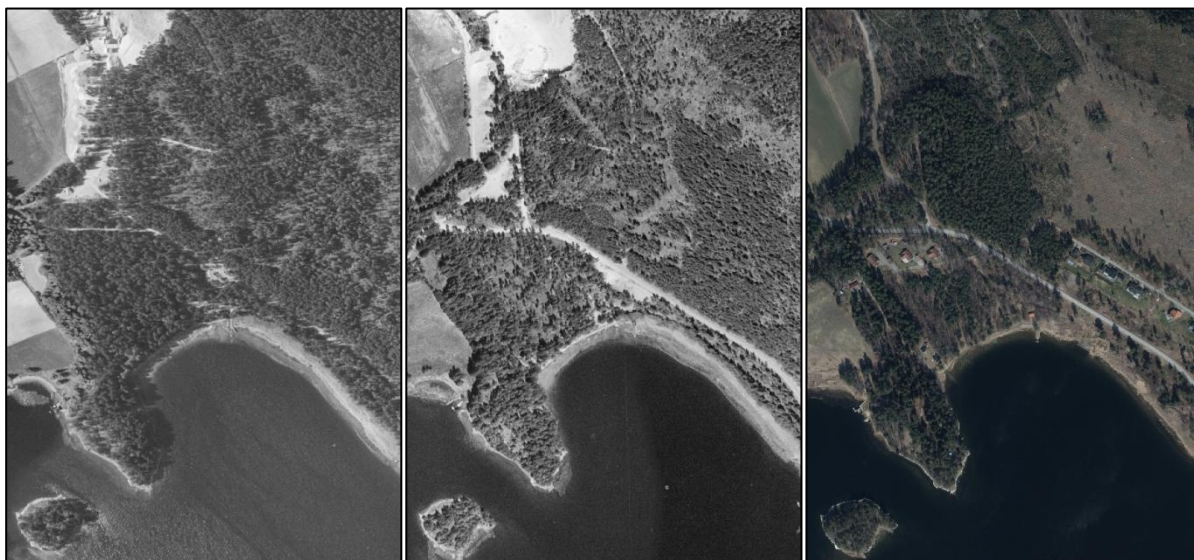
Figur 7-5 – Flygfoton över undersökningsområdet från ca 1960 (vänster), från ca 1975 (mitten) och flygfoto i närtid (höger) från Lantmäteriets kartvisare över historiska flygbilder (Lantmäteriet, 2025).

Figur 7-5 visar nutida- och historiska flygfoton över undersökningsområdet. Ur dessa framgår att befintliga byggnader i anslutning till området började upprättas efter 1975.
